UMEÅ KOMMUN

Del av Backen 6:1

Översiktlig geoteknisk undersökning

2019-09-27

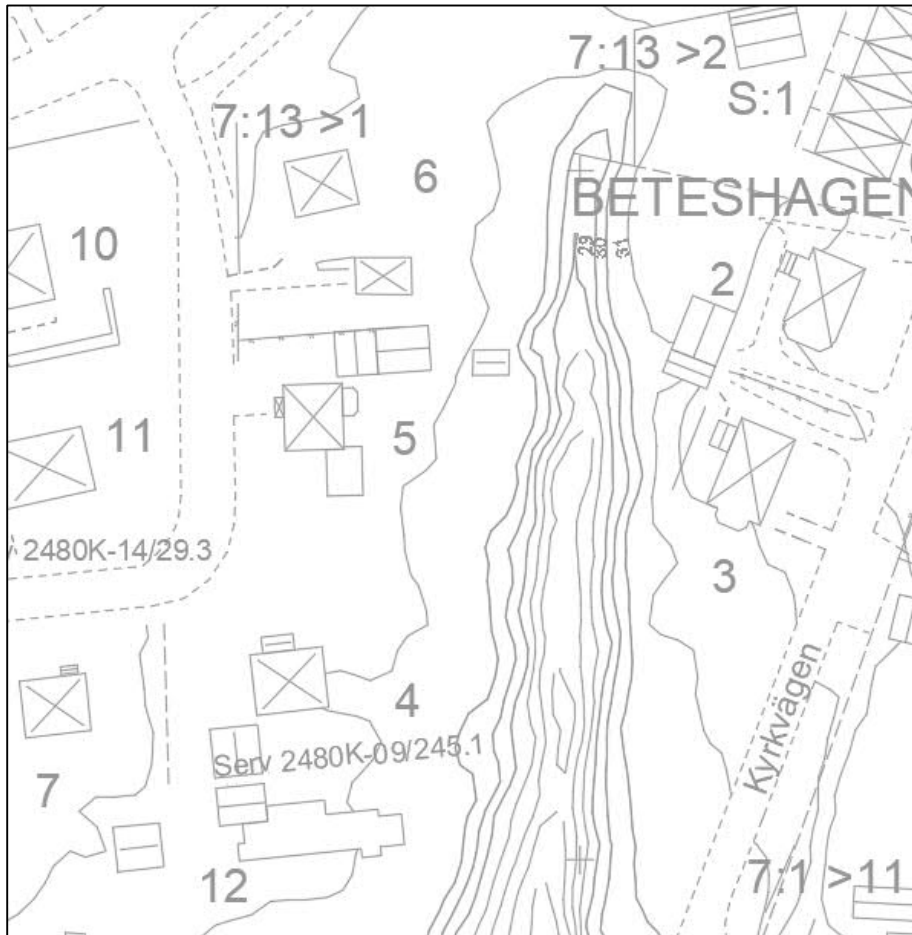
Idag avvattnas fastigheten delvis via en bäck som rinner i en ravin söder om området. Stabiliteten i delar av denna ravin har i tidigare undersökningar bedömts vara dålig, och mindre skred sker kontinuerligt i en pågående erosionsprocess [3]. En ökning av flödet i bäcken skulle innebära ytterligare erosion av ravinens slänter och i värsta fall kunna leda till större skred.

Figur 5. Bäckravinen söder om undersökningsområdet.

En ökning av dagvattenflödet till bäckravinen söder om området bör undvikas för att inte ytterligare försämra stabiliteten i ravinens slänter. Om flödet i bäcken måste ökas ska detaljerade stabilitetsutredningar utföras för omkringliggande fastigheter, och förslag på lämpliga förstärkningsåtgärder för slänten tas fram. Ett erosionsskydd ska då också läggas i ravinens slänter för att minska fortsatt erosion. Det finns flera olika sorters erosionsskydd, t.ex. krossbädd eller kokosmattor, för att bestämma vilken metod som blir bäst ska en detaljerad utredning göras specifikt för bäckravinen.

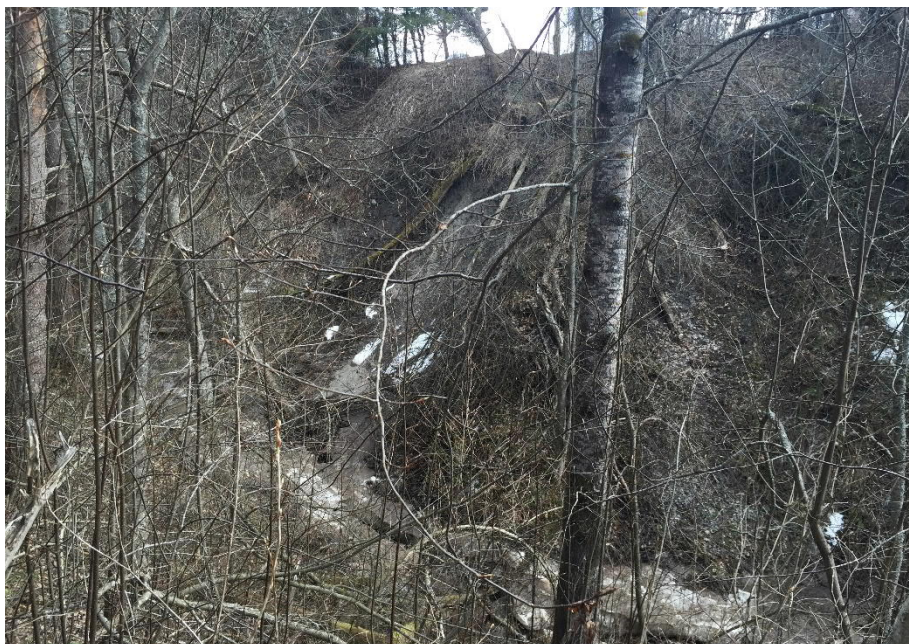
Figur 6. Skredärr i bäckravinen. Bilden är tagen en bit nedströms i ravinen, i höjd med Backens kyrkogård, 2016.

Om flödet i bäckravinen söder om området ska ökas måste detaljerade stabilitetsutredningar utföras för omkringliggande fastigheter, och förslag på lämpliga förstärkningsåtgärder för slänten tas fram.
